沖縄県総合運動公園今後の課題

沖縄県総合運動公園
所長 福島 誠司

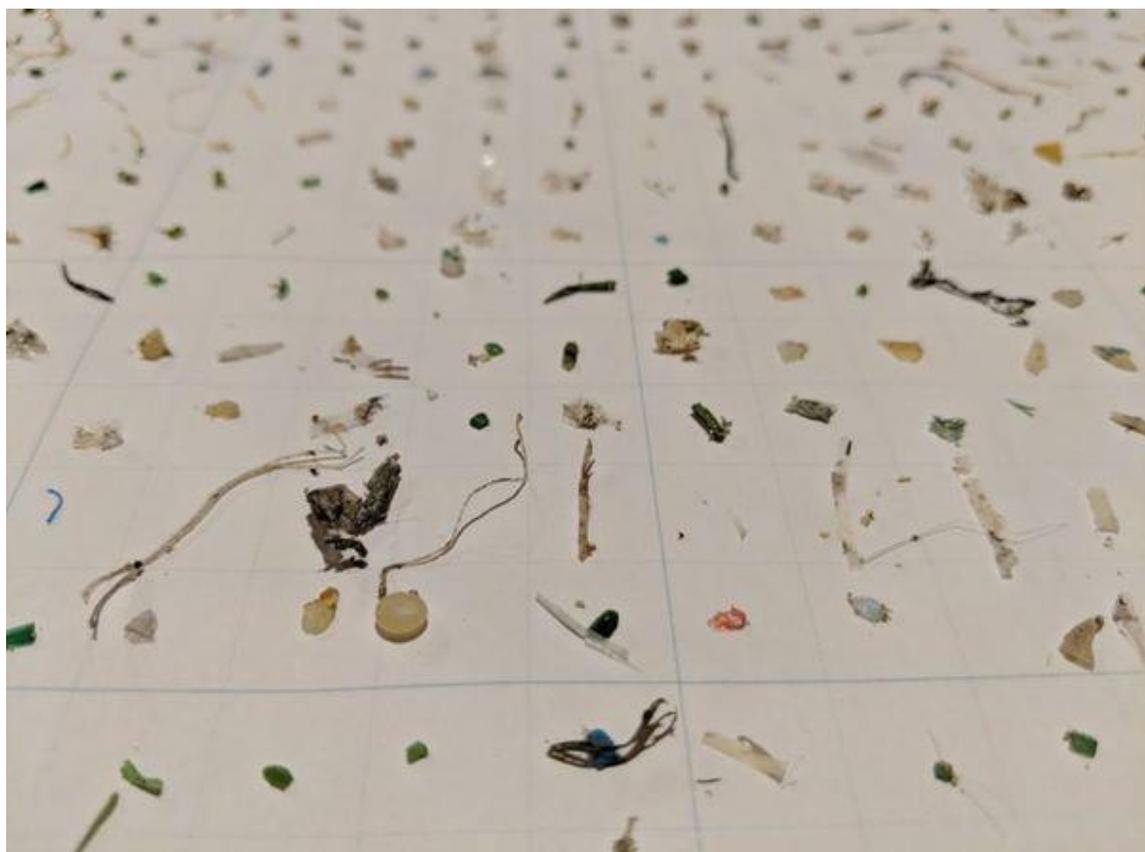
調査地点ごとの採水量当たりのプラスチック片の個数は表 1 の通りです。14 カ所中 13 カ所からプラスチック片が見つかりました（写真 2）。河口や港湾付近だけでなく、河川の上流である多摩水道橋などからもプラスチック片が見つかり、陸から流出していることは間違いありません。一方で、水再生センターの放流口に近い場所（矢上川橋）ではプラスチック片は見つかりませんでした。最も多かったのが千鳥運河の川崎市船客待合所前です。ここは海面を漂うごみが滞留する場所であるため他の場所に比べて突出して量が多くなっています。

写真2：採取されたプラスチック片（ピリカ提供）

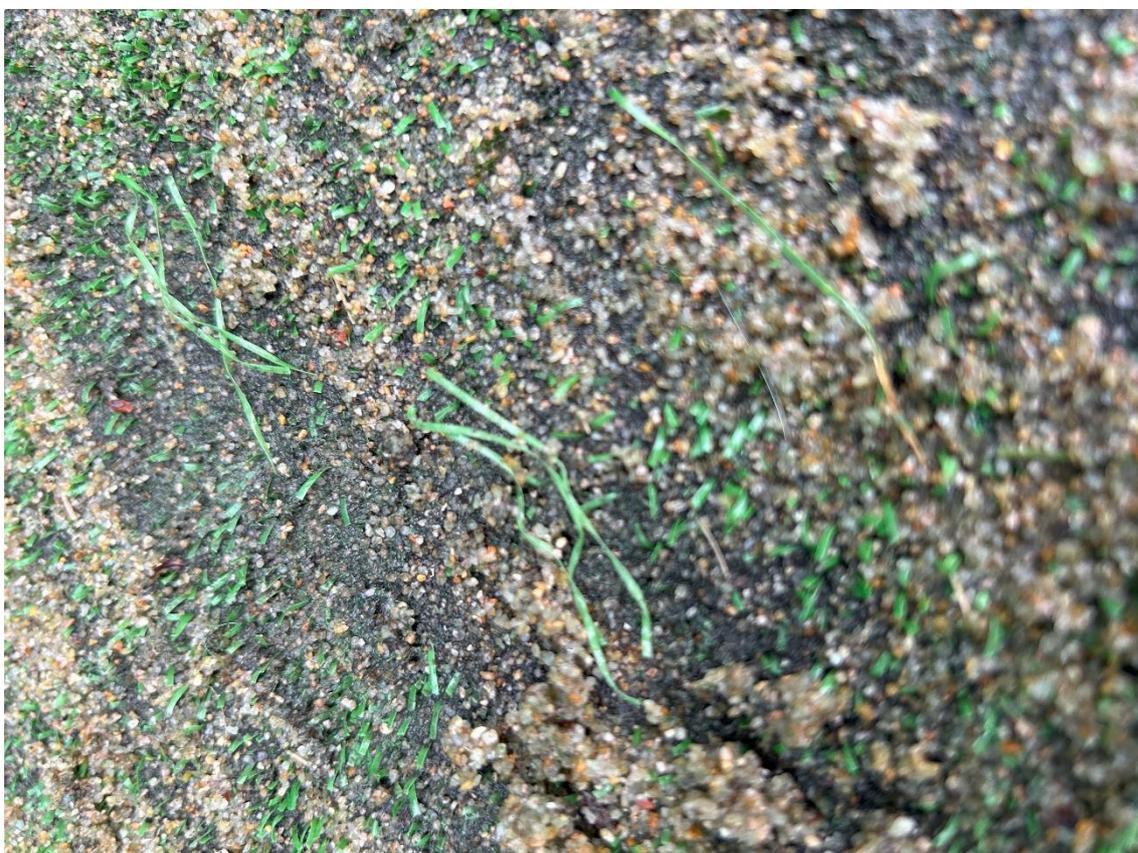
今回採取されたプラスチック片を色や物性、成分などで分類したところ、一番多かったのが平らで棒状の緑色の破片でした（写真3）。これが全体の12.4%を占めています。この棒状の破片は14カ所のうち7カ所で見つっていますが、港湾や河口付近で、より多く見つかる傾向がありました。材質はPEやPPのものが多く、見た目から類推し、ある市販されている商品のスペクトル（分光）分析を行ったところ、これらの破片と特徴が一致したものがああります。それは「人工芝」です。

写真3：県総現在のオムニコート雨の日の状態、雨が降るとPPは軽いので浮いてきます。
